# Rapporto di Ispezione

Oggetto **ISPEZIONE CON DRONE CIMINIERA TI 41 UB**

Valutazione **TERMINI IMERESE**

Data Ispezione **04-05 Agosto 2015**

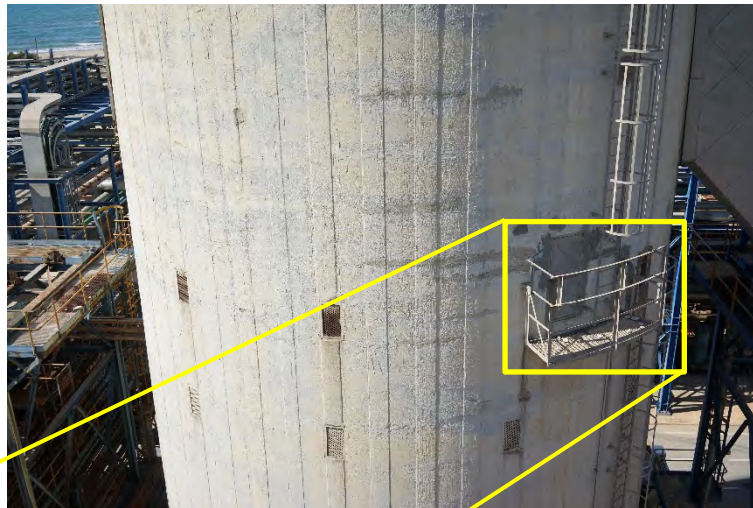
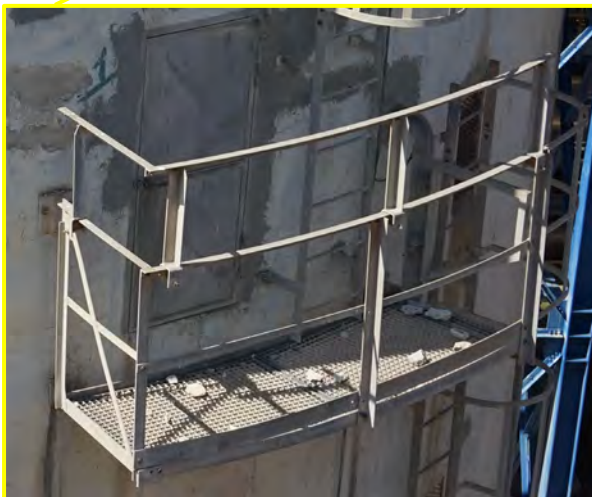
E' presente un diffuso fenomeno fessurativo a vari stadi (dalle cavillature e ragnatele fino a fessure con distacco di calcestruzzo) che ha causato l'ossidazione delle barre di armatura con conseguente rigonfiamento e distacco di frammenti del calcestruzzo attualmente contenuti nell'arrivo a terra da una mantovana parasassi posta alla quota di 1,80/3,50mt e realizzata con un sistema a Tubo/Giunto e assi in legno dello spessore di 5cm.; parte del materiale in caduta viene trattenuto anche alla quota dei singoli ballatoi o, meno frequentemente, dai pianerottoli di riposo posti lungo le scale di accesso alla ciminiera:

*Frammenti di cls su pianerottolo di riposo  
alla quota 15,10mt*

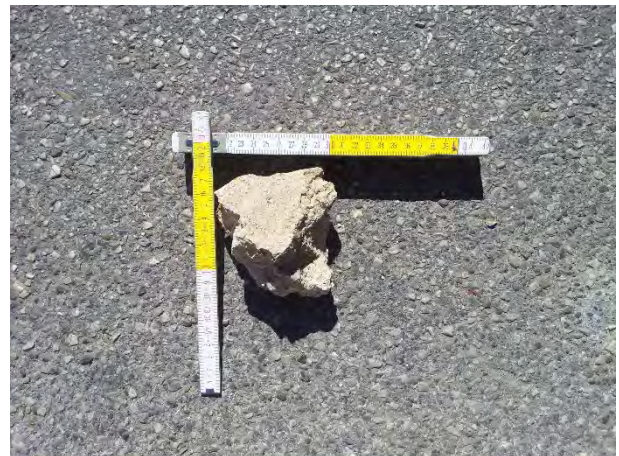
*Campione dei frammenti al piede della ciminiera*

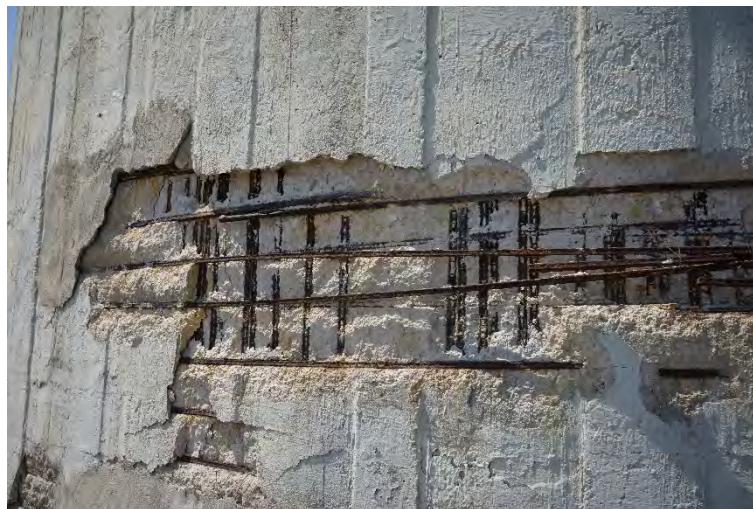
Gli ammaloramenti principali e maggiormente evidenti (espulsione del copriferro, barre in acciaio esposte anche con perdite di ancoraggio) si trovano tra la quota +32,00mt e la quota +43,00mt, con attenuazione degli stessi solamente sul prospetto Nord-Ovest:

*Tipologia ammaloramenti significativi tra la quota +32,00mt e la quota +43,00mt*

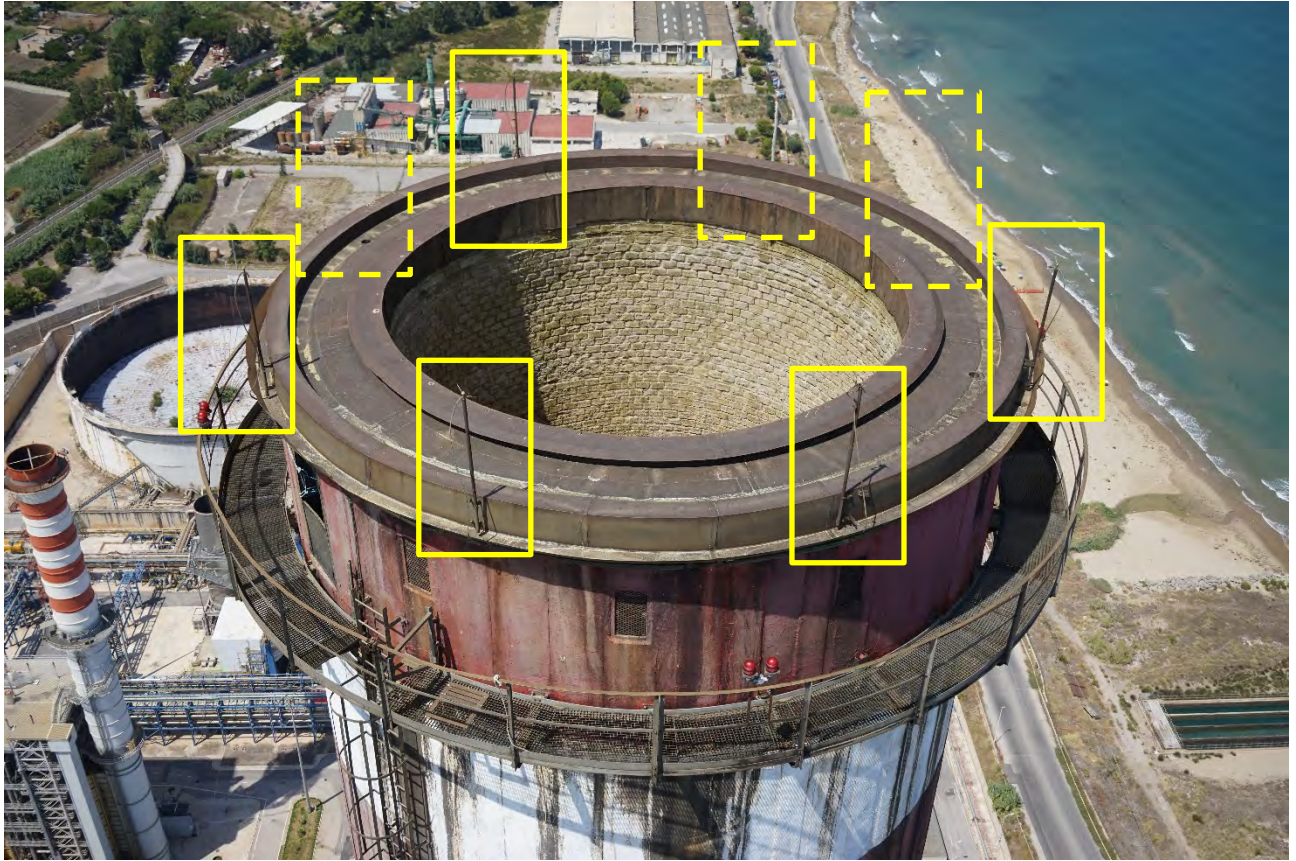
Vista Generale

Degli 8 captatori dell'impianto di protezione dalle scariche atmosferiche posizionati sulla scossalina in metallo a protezione del bordo sommitale della ciminiera solo 5 sono attualmente in posizione mentre i 3 rimanenti non risultano efficienti per la loro funzione (mancanti o deteriorati).

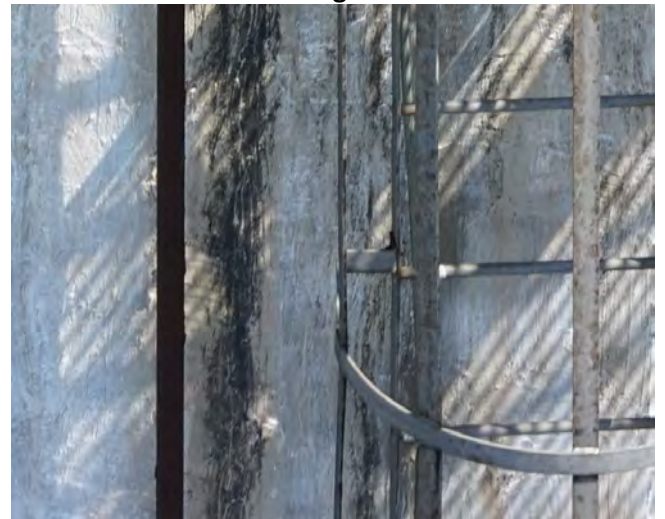
**Dettaglio D**

Il collegamento dell'anello di connessione dei captatori alla calata di terra è in posizione; si osserva la produzione di ossidazione dei metalli in corrispondenza del collegamento del capocorda di calata all'anello.

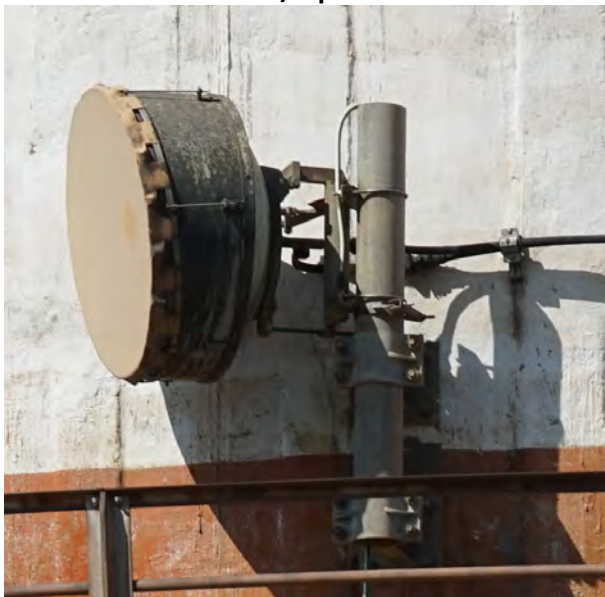
**Antenna/Ripetitore 1**

L'Antenna/Ripetitore 1 appare in buono stato, i sistemi di supporto e gli ancoraggio completi nelle loro parti e fissati alla struttura in calcestruzzo della ciminiera

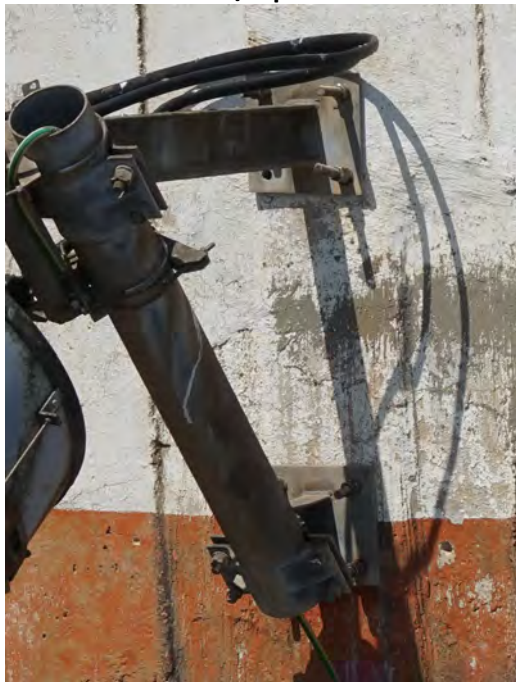
**Antenna/Ripetitore 2**

L'Antenna/Ripetitore 2 appare in buono stato, i sistemi di supporto e gli ancoraggio completi nelle loro parti e fissati alla struttura in calcestruzzo della ciminiera

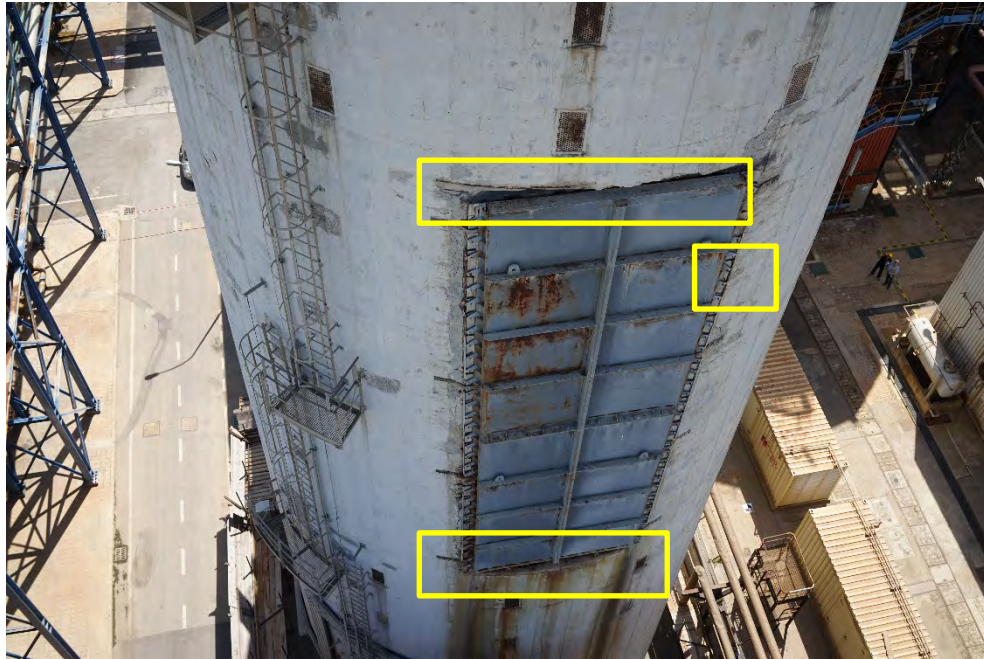
Il portello in acciaio risulta in discreto stato di conservazione.

I fissaggi laterali con fasce metalliche sono in parte compromessi a causa della frattura lato calcestruzzo

La delimitazione superiore ed inferiore dell'asola in calcestruzzo risultano fortemente ammalorate.

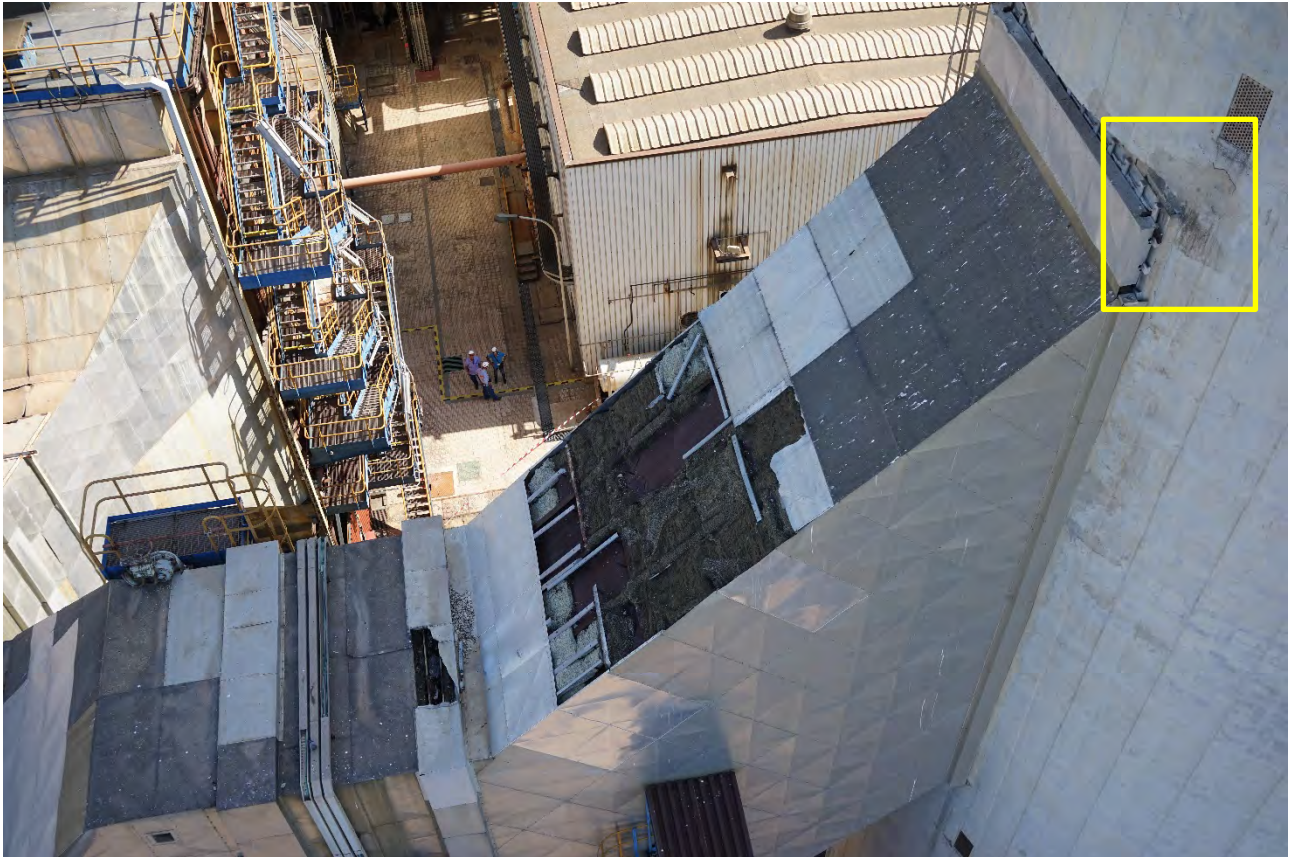
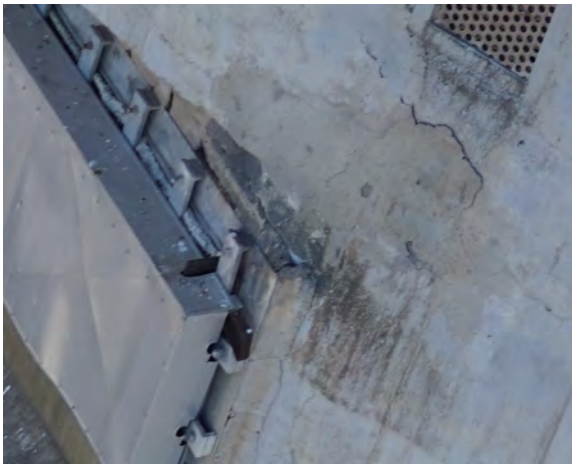
Il canale di raccordo dei fumi risulta ammalorato nella parte superiore, con perdita della protezione esterna in lamiera, di parte della coibentazione.

I fissaggi laterali del canale all'asola in calcestruzzo risultano in buono stato di conservazione.

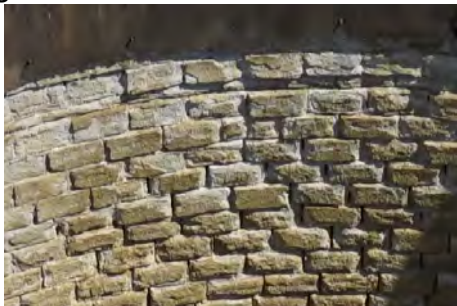
**Dettaglio 1**

I refrattari in corrispondenza del bordo superiore, al di sotto del raccordo in lamiera, presentano una corrosione superficiale accettabile, che ne ha arrotondato i bordi, mentre i corsi di malta risultano approfonditi di circa 2-4cm rispetto alla superficie. Non appare pregiudicato l'effetto legante della malta.

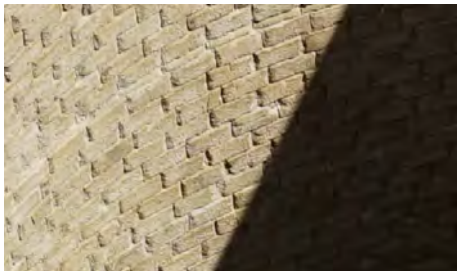
**Dettaglio 2**

I refrattari a circa 3-4mt dal raccordo in lamiera presentano una corrosione superficiale inferiore rispetto ai precedenti, con i corsi di malta che risultano approfonditi di circa 1-2cm rispetto alla superficie. Non appare pregiudicato l'effetto legante della malta.

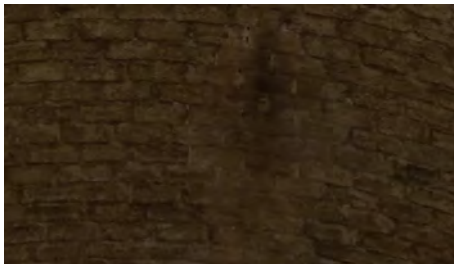
#### Dettaglio 4

Sono presenti alcune zone scure nella tessitura muraria, con evidenza di colature acide che hanno corroso la parte superficiale del rivestimento in refrattario. Nelle zone ispezionate tali zone scure sono in numero di 5/6.

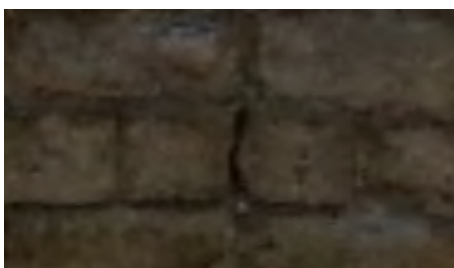
#### Dettaglio 5

Sono presenti rari elementi in refrattario fratturati. Possono, nelle parti ispezionate del comignolo, ritenersi inferiori all'1% in numero.

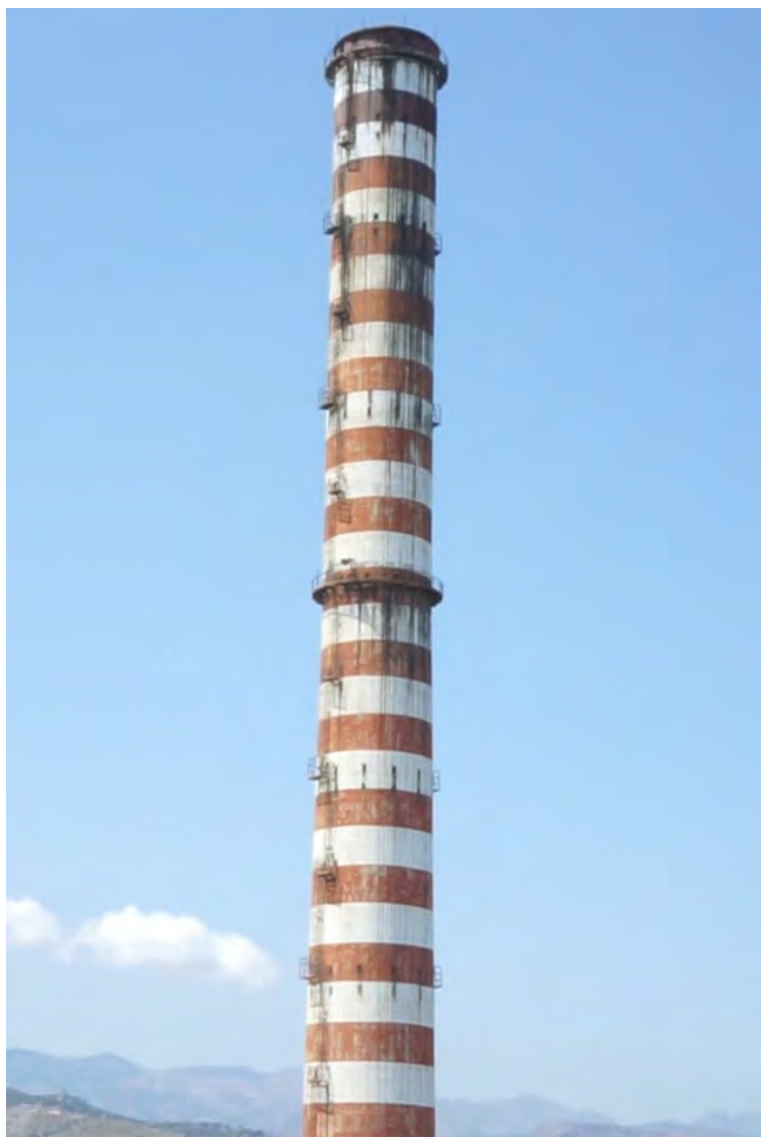
La verniciatura della ciminiera non è completa per l'intera altezza come da progetto, ma inizia dalla Quota 67,00mt fino al camino sommitale, con alternanza dei colori bianco/rosso per fasce di 3,00mt circa.

La verniciatura appare deteriorata su ampie parti di superficie della ciminiera, con caratteristiche diverse di deterioramento che si elencano di seguito:

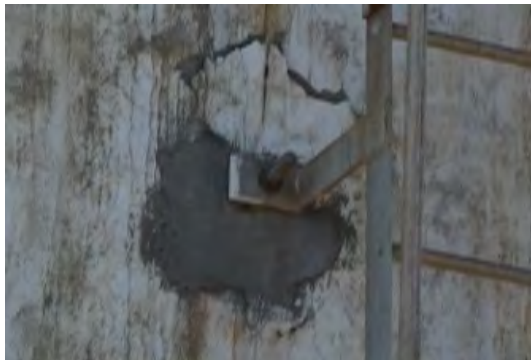
Ancoraggio con calcestruzzo fessurato ed in parte fratturato .  
La tenuta dell'ancoraggio è da verificare sul posto

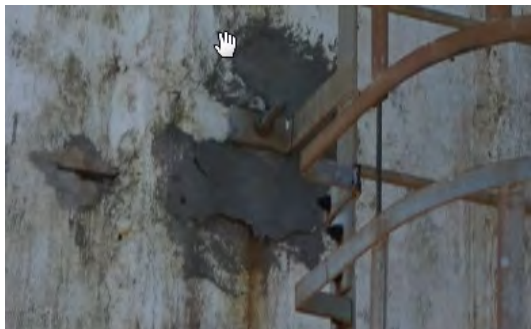
Ancoraggio con calcestruzzo fessurato ed in parte fratturato.  
La tenuta dell'ancoraggio è da verificare sul posto

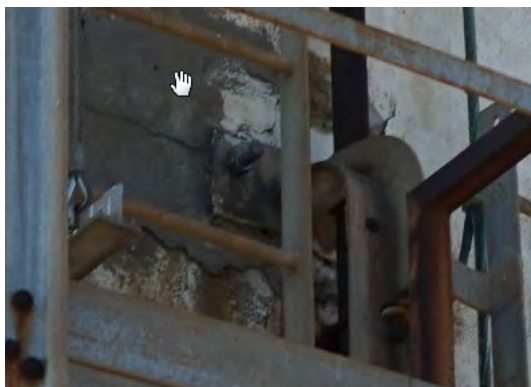
Ancoraggio superiore mensola con calcestruzzo fessurato ed in parte fratturato .  
La tenuta dell'ancoraggio è da verificare sul posto

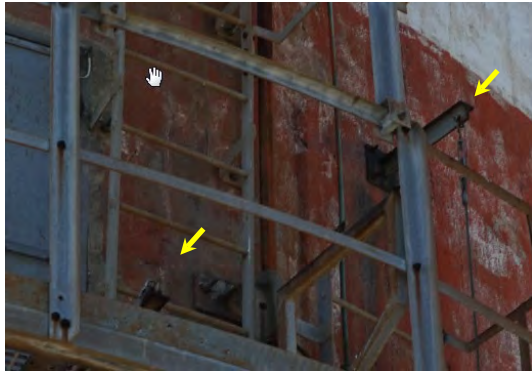
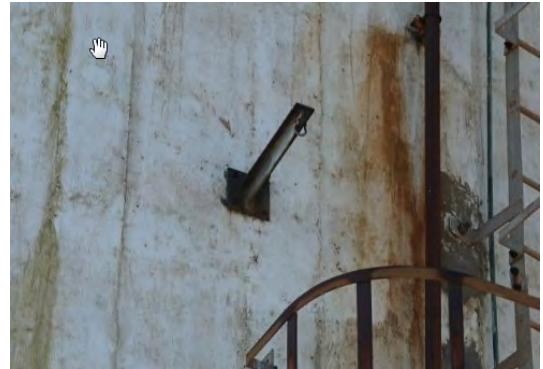
Il cavo guida della Linea Vita risulta assente (completamente o distaccato) in almeno due sezioni tra un pianerottolo e l'altro:

Almeno due mensole di supporto di tale cavo risultano quasi distaccate dal supporto in calcestruzzo, e da osservare che a fronte della predisposizione di 4 fori nella piastra delle mensole in generale sono stati effettuati 2/3 ancoraggi.
