Prevenzione antisismica

IL mulino di Ein Afek

Il crollo dei parti del Acquedotto di Cesarea

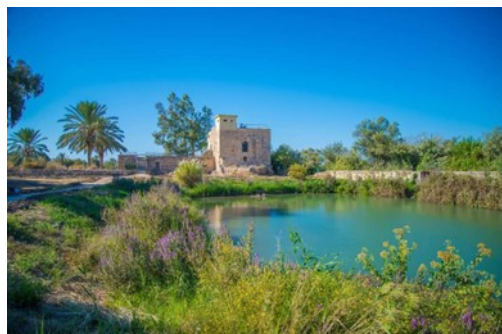
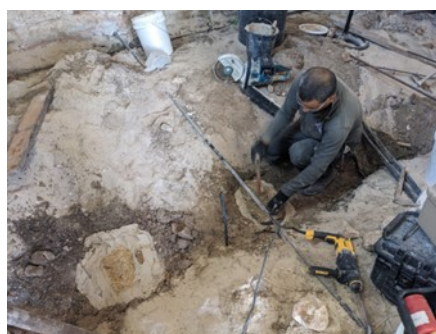
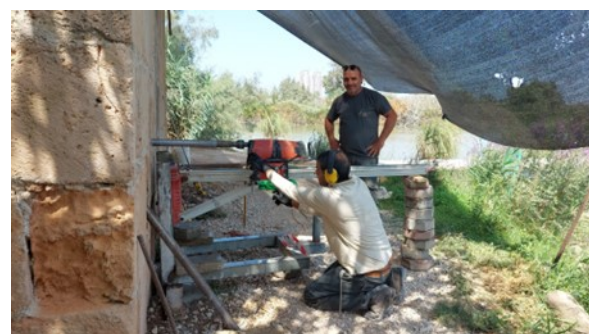
I lavori di conservazione si concentrano sulla stabilizzazione ingegneristica dell'edificio nord-occidentale che presenta un gran numero di crepe lungo tutta la lunghezza e la larghezza dell'edificio.

Il piano di conservazione tecnica progettato dall'ingegnere [Yaacov Schaffer](#), prevedeva un trattamento di conservazione tradizionale per la stabilizzazione delle fessure mediante l'utilizzo di materiali leganti a base di calce, (riempimento di crepe e fessure, stuccatura e «Dutch work») nonché foratura e installazione di un sistema di tiranti e ancoraggi passivi (senza pressione) in acciaio inox 316, tondini diametro 16 mm e doppie piastre all'estremità. Il lavoro è stato eseguito dalle squadre di conservazione [dell'Autorità per la natura e i parchi](#) sotto la direzione di Jonathan Orlin.

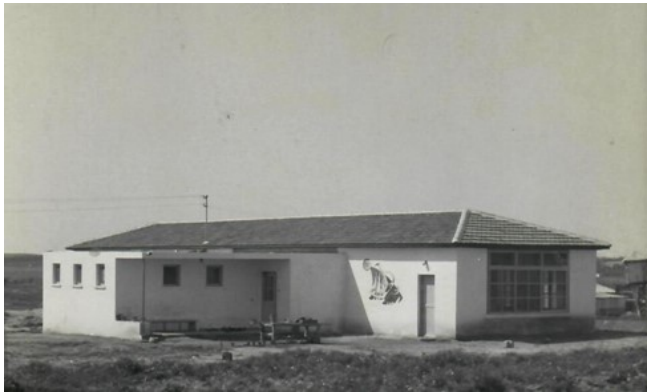
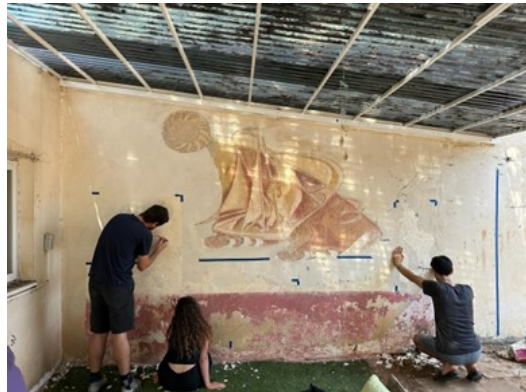
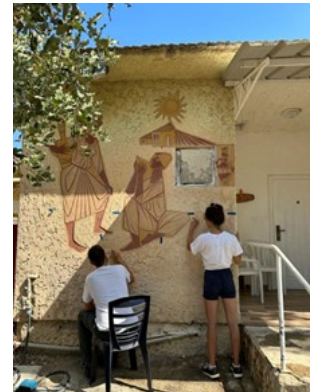
Il kibbutz Haogen, una foto storica della casa dei bambini, e l'inizio dei lavori di conservazione dell'opere del Sgraffito.

Nell'ambito del progetto di conservazione dell'arte murale in Israele, sono iniziati i lavori di conservazione di due opere sgraffito nel kibbutz Haogen, dell'artista [Shraga Weil](#). Le opere sono state realizzate sul muro della prima casa dei bambini e nella clinica, e rappresentano lo spirito della fine degli anni '50 quando, nonostante le difficili condizioni di vita, gli sforzi erano dedicati al culto dell'arte e dell'estetica. La conservazione delle opere è stata curata dalla restauratrice Kati Knievisky con l'aiuto di altri artisti locali. Grazie al restauro anche di altre opere si mira a creare un museo all'aperto nel kibbutz. L'artista Weil studiò la tecnica del sgraffito in Francia e Italia nel 1953/4.

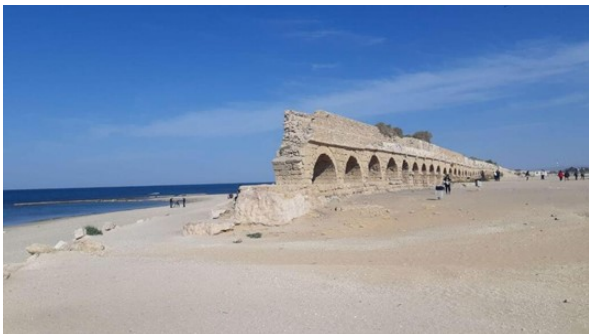
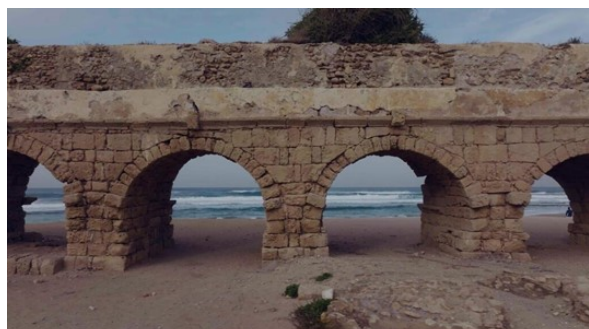
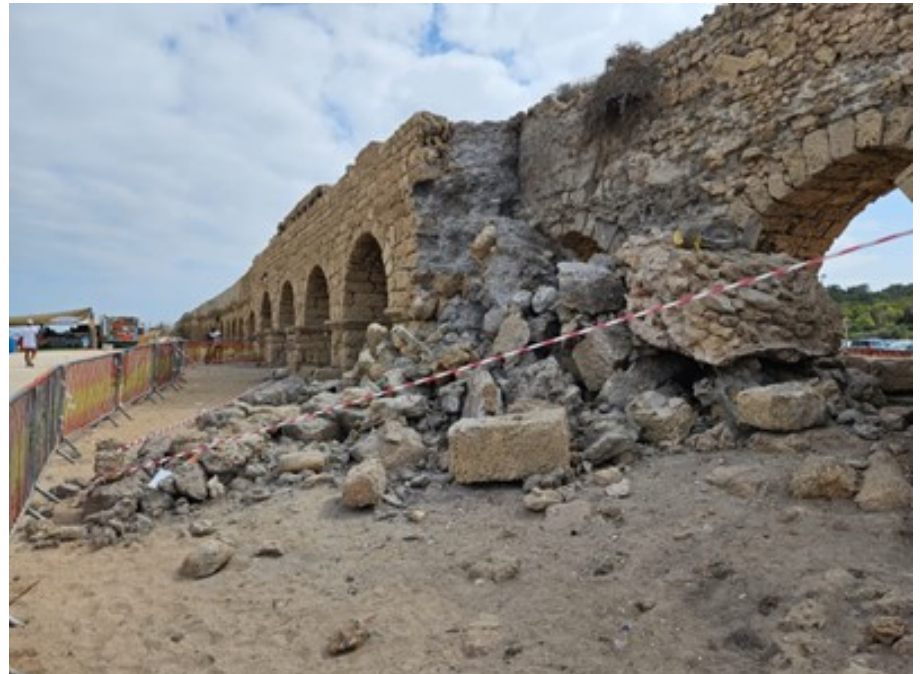
Una vista generale del acquedotto romano di Cesarea e il risultato del ultimo crollo

La città di Cesarea fu costruita come capitale romana della Provenza da Erode il Grande nel I secolo a.C. Uno dei primi progetti edilizi di Erode fu la realizzazione di un sistema di acquedotti per portare l'acqua in città dalle sorgenti della zona. L'acquedotto dell'epoca di Erode, al quale nel II secolo ne fu aggiunto un secondo, si estende per molti chilometri lungo la linea del mare, utilizzata come spiaggia ad uso balneabile e per questo denominata "la spiaggia dell'acquedotto". Parti dell'acquedotto hanno subito interventi di conservazione nel corso degli anni, ma non vi è stata alcuna regolare manutenzione e monitoraggio. Il risultato è stato il crollo di diverse volte della struttura. La mancanza di manutenzione dei siti e degli edifici antichi è un problema doloroso che fino ad oggi non ha trovato una soluzione adeguata.
