# Rapporto di Ispezione

Oggetto **ISPEZIONE CON DRONE CIMINIERA TI 41 UB**

Valutazione **TERMINI IMERESE**

Data Ispezione **04-05 Agosto 2015**

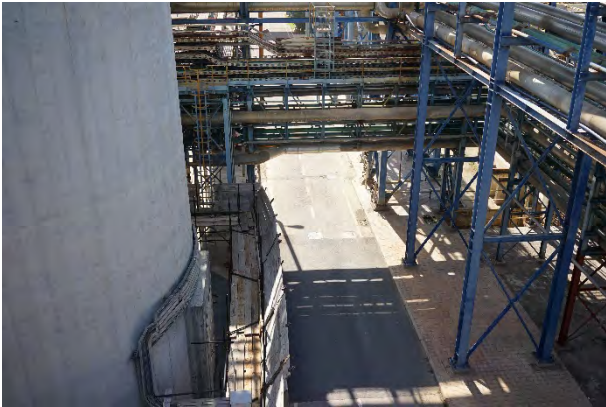
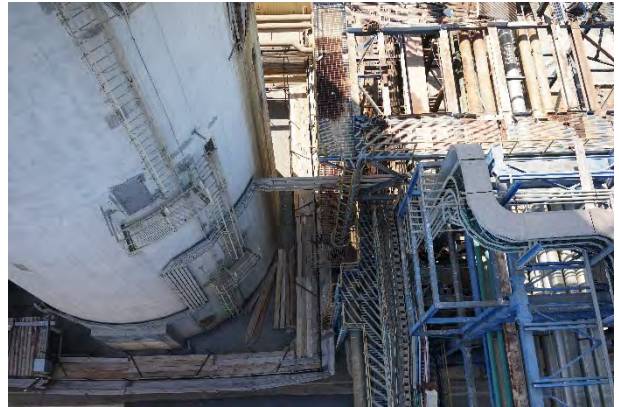
Non è stato possibile ispezionare compiutamente tutte le sezioni inferiori della ciminiera fino all'altezza di 20mt circa in quanto perimetralmente alla stessa sono presenti strutture ed impianti che non hanno consentito l'avvicinamento del drone per poter effettuare fotografie di prossimità:

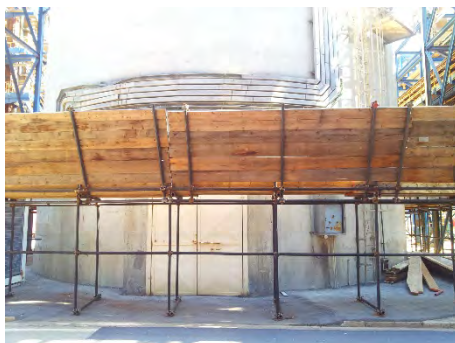
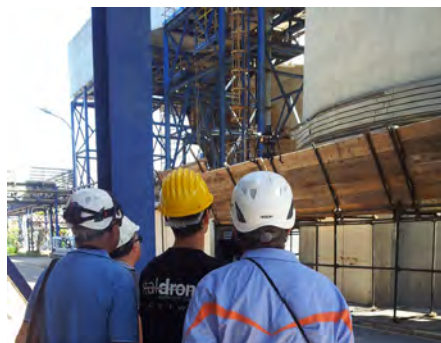
L'accessibilità alla base della ciminiera è stata comunque limitata anche in funzione del rischio connesso alla caduta di frammenti della parte corticale in calcestruzzo del manufatto, rischio contenuto da un'apposita mantovana parasassi posizionata lungo il perimetro di base della ciminiera:

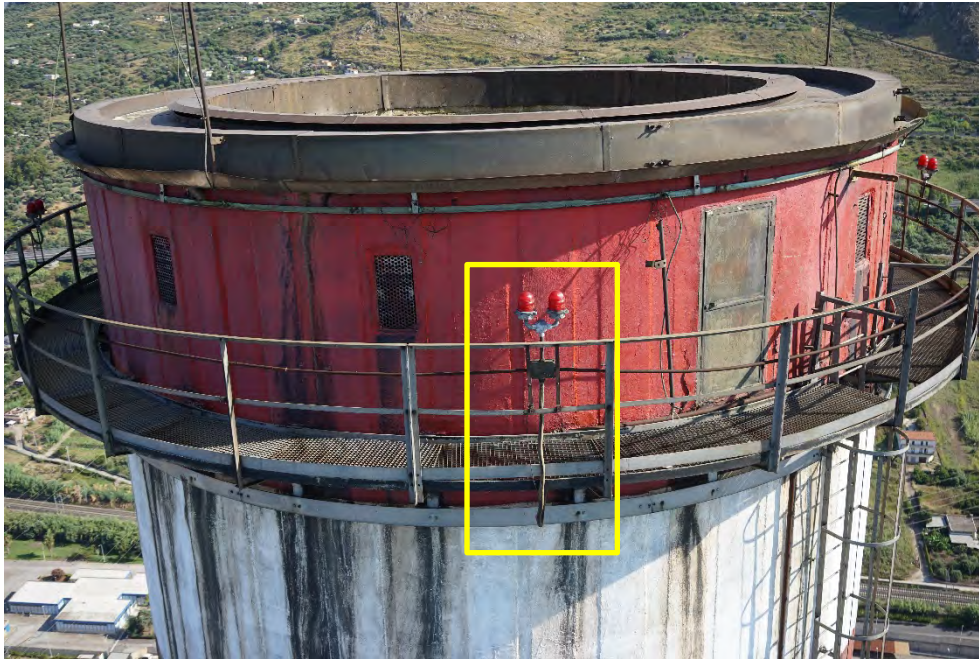
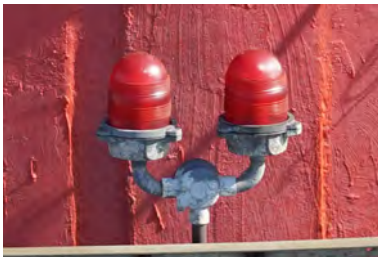
### Prospetto NORD

Luci rosse: INTEGRE

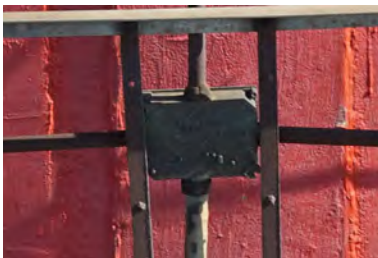
Collegamenti elettrici: CANALETTE PORTACAVI COLLEGATE  
SCATOLA DI DERIVAZIONE INTEGRA

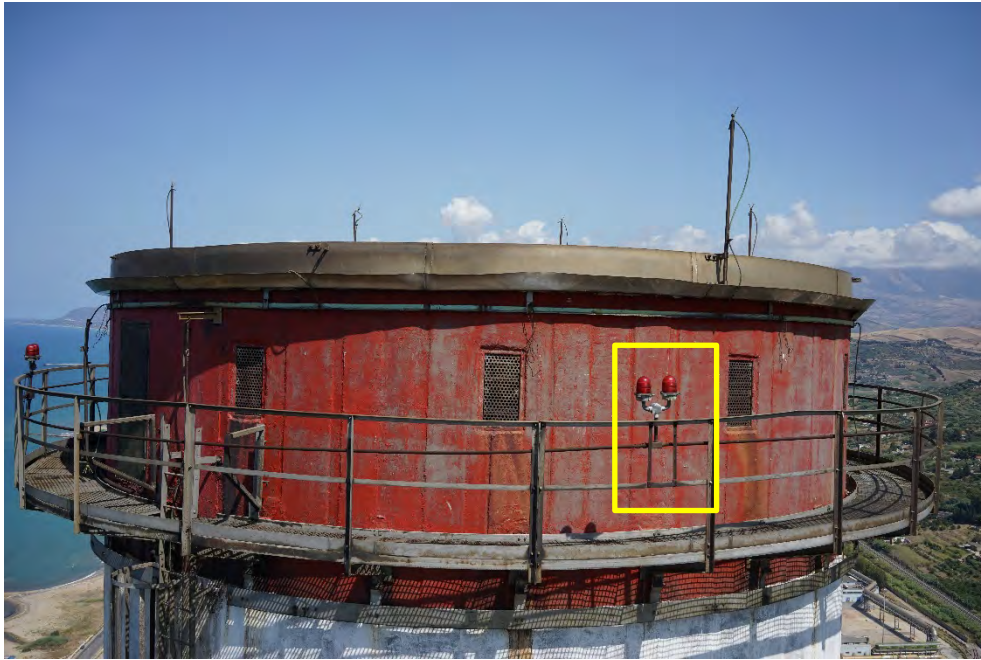
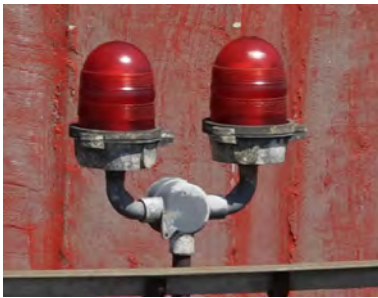
## Prospetto OVEST

Luci rosse: INTEGRE

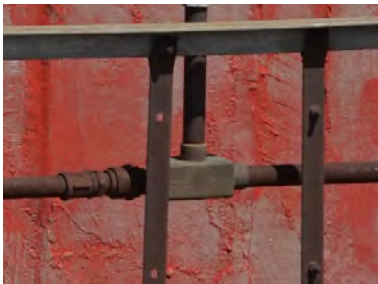
Collegamenti elettrici: CANALETTE PORTACAVI COLLEGATE  
SCATOLA DI DERIVAZIONE INTEGRA

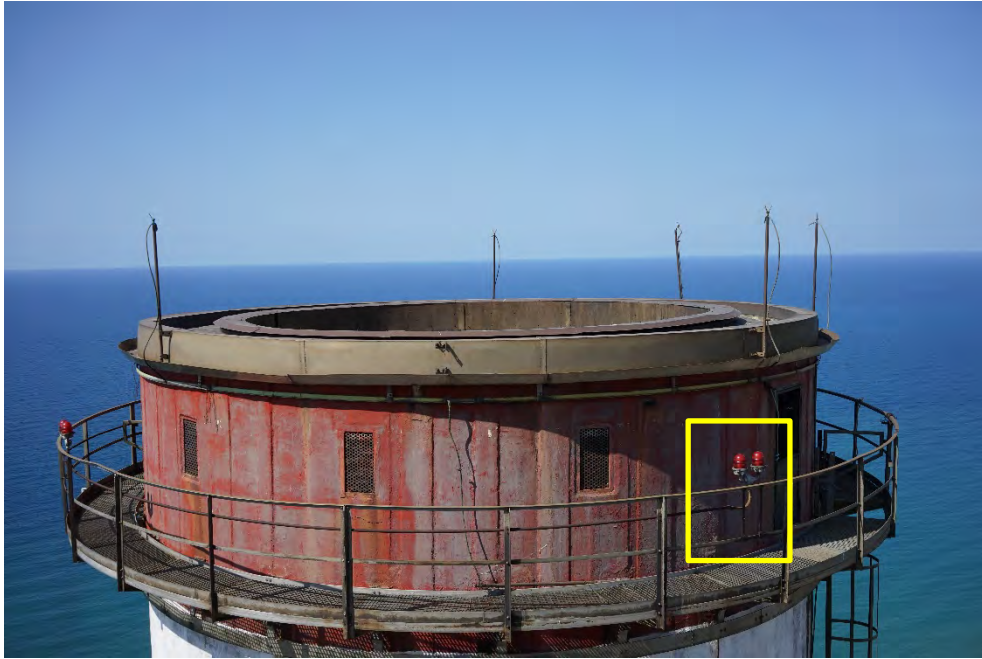
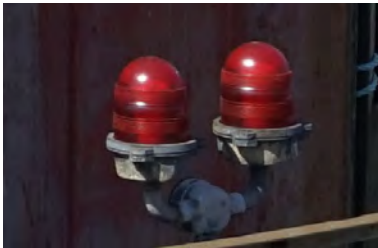
## Prospetto SUD

Luci rosse: INTEGRE

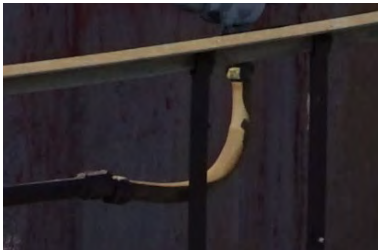
Collegamenti elettrici: CANALETTE PORTACAVI COLLEGATE  
SCATOLA DI DERIVAZIONE INTEGRA

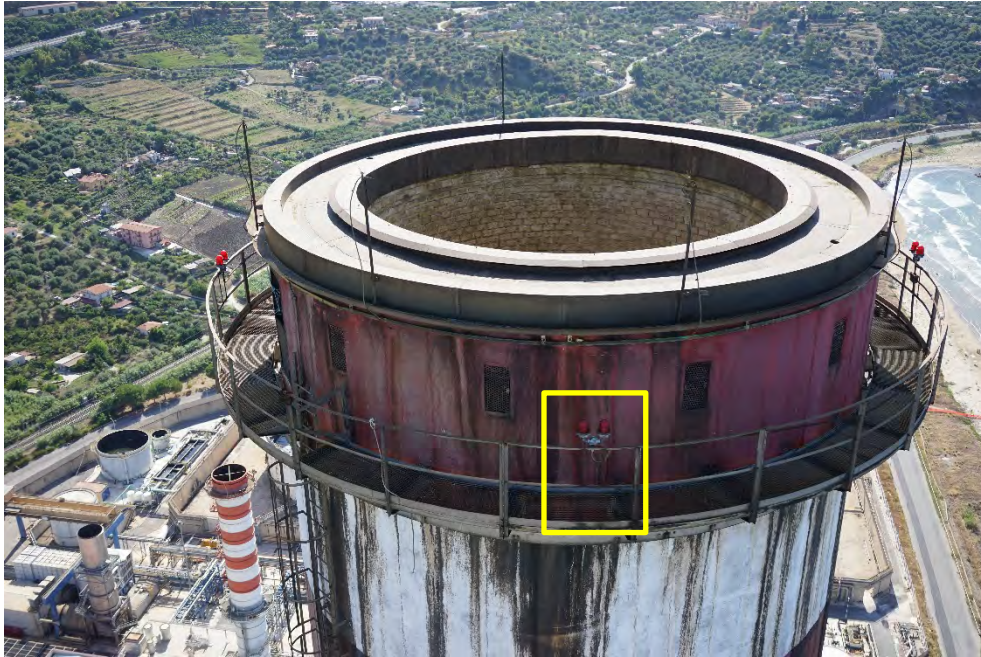
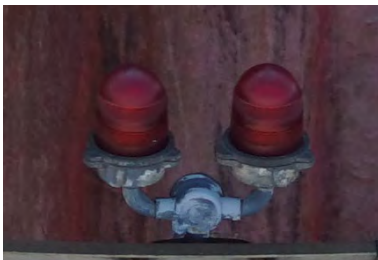
**Prospetto EST**

Luci rosse: INTEGRE

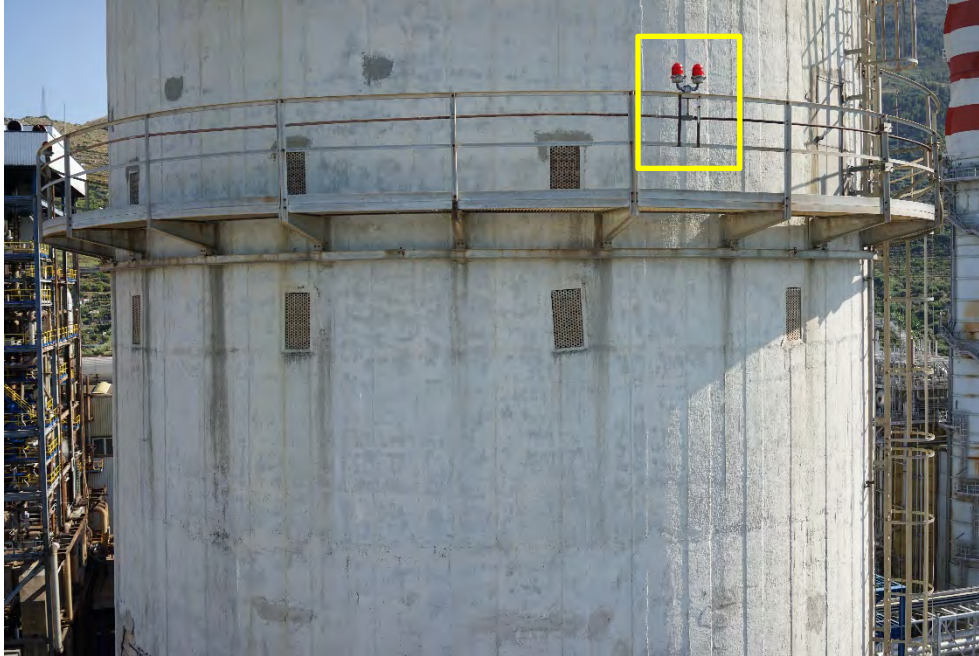
**Prospetto NORD**  
**Ballatoio Quota 46,70mt**

Luci rosse: INTEGRE

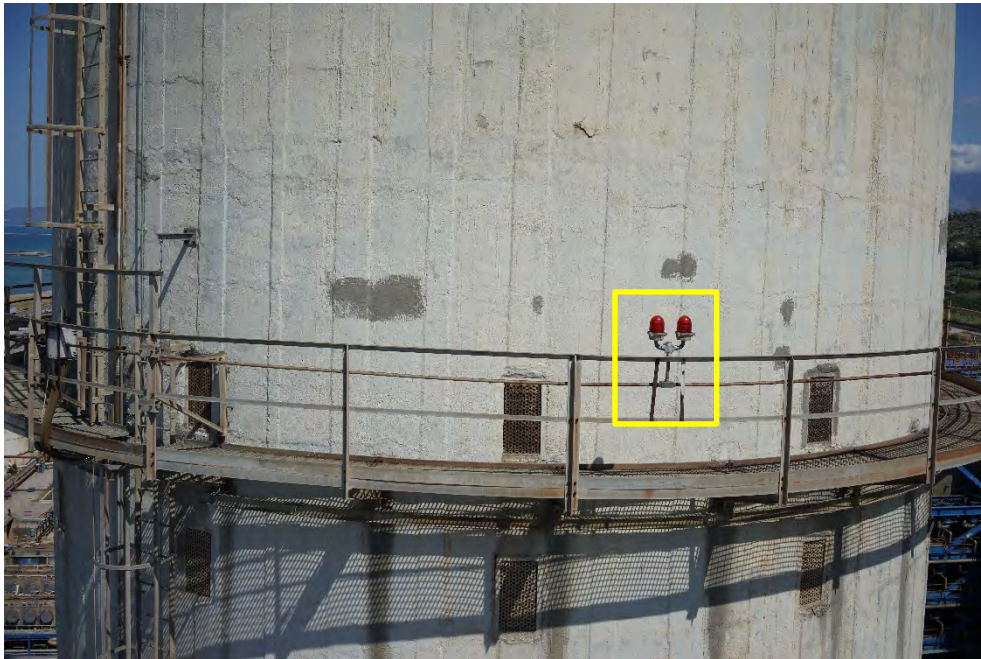
**Prospetto OVEST**  
**Ballatoio Quota 46,70mt**

Luci rosse: INTEGRE

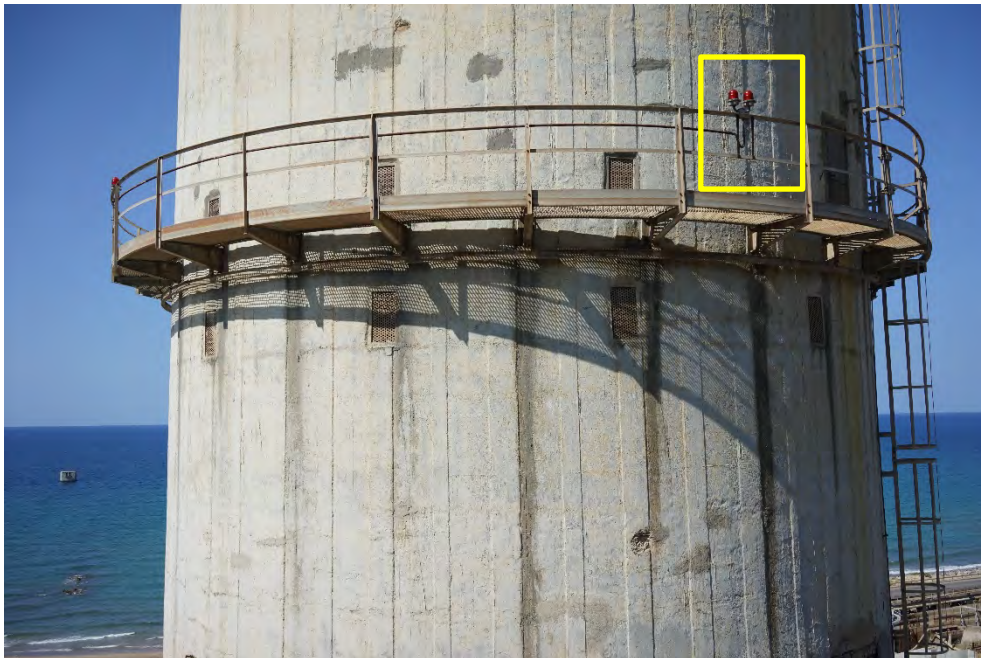
**Prospetto SUD**  
**Ballatoio Quota 46,70mt**

Luci rosse: INTEGRE

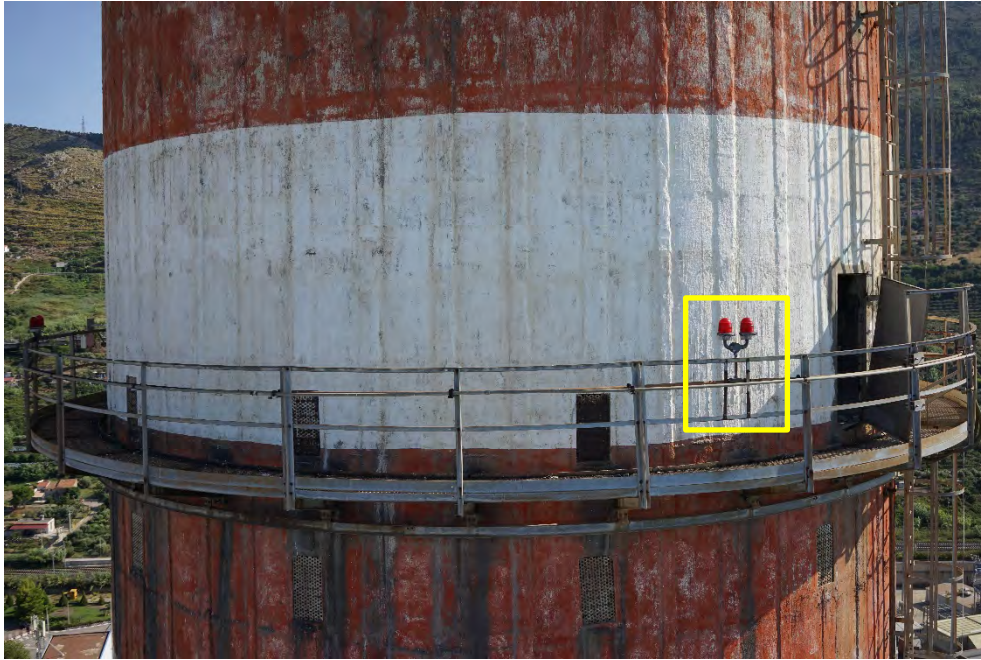
**Prospetto NORD**  
**Ballatoio Quota 93,85mt**

Luci rosse: INTEGRE

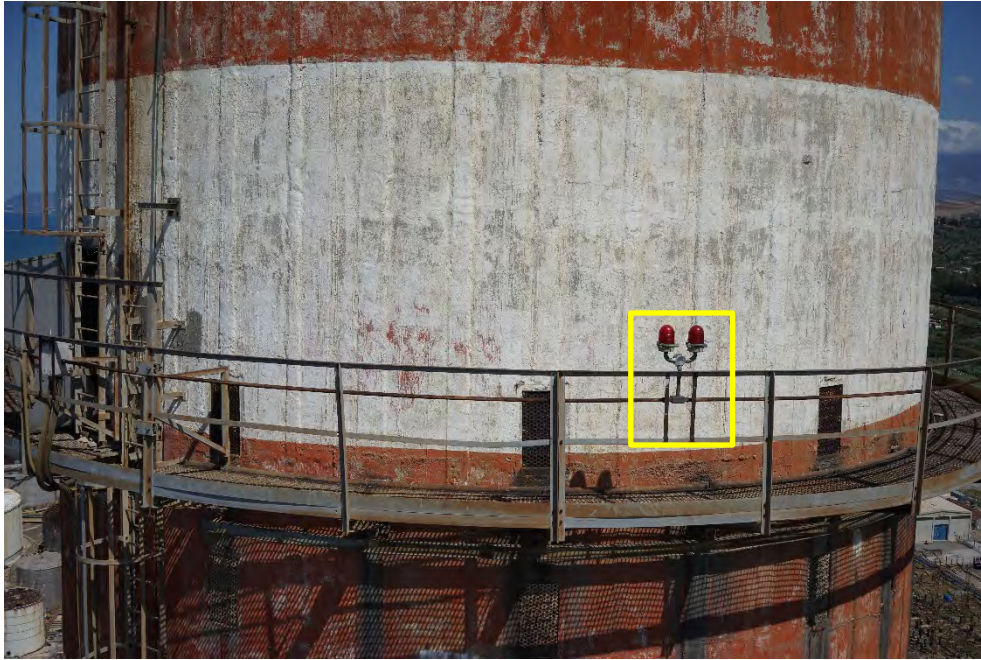
**Prospetto OVEST**  
**Ballatoio Quota 93,85mt**

Luci rosse: INTEGRE

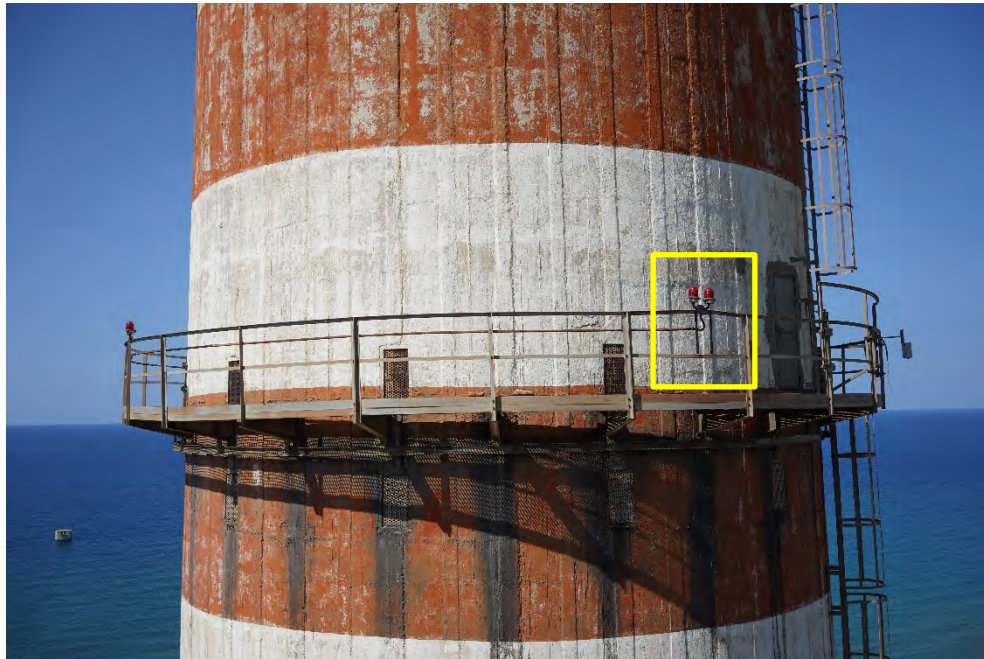
**Prospetto SUD**  
**Ballatoio Quota 93,85mt**

Luci rosse: INTEGRE

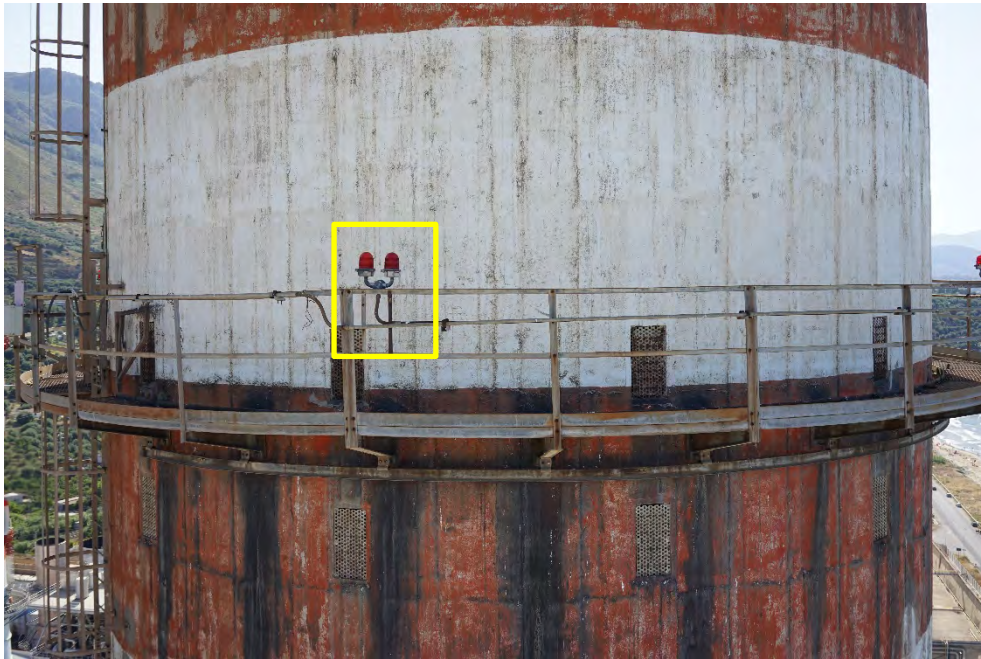
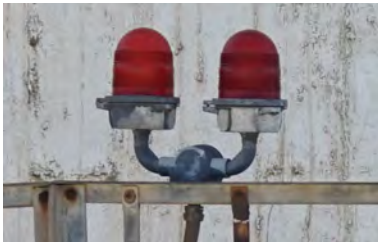
**Prospetto EST**  
**Ballatoio Quota 93,85mt**

Luci rosse: INTEGRE

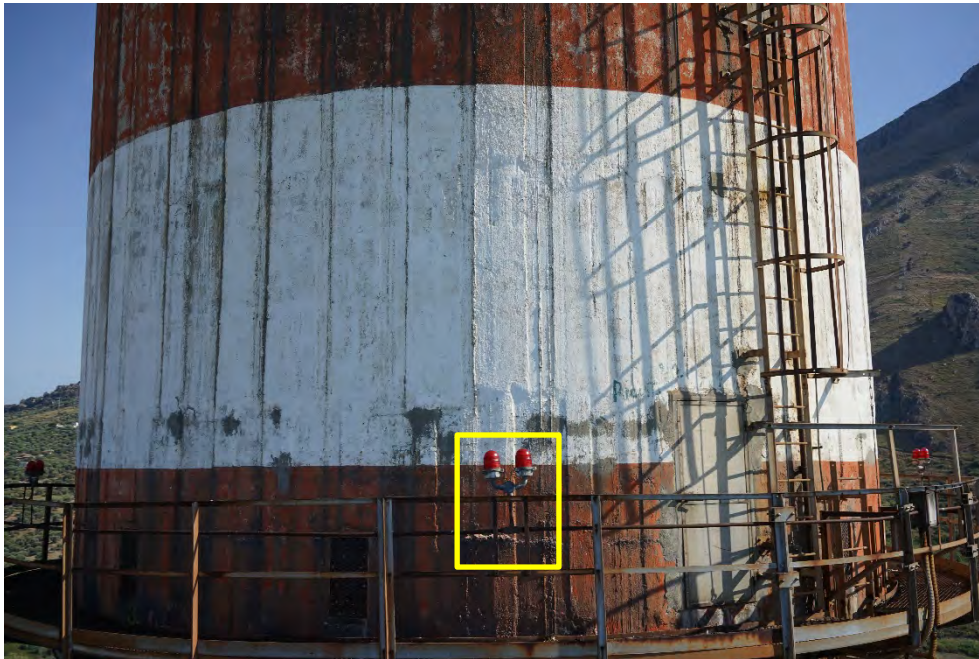
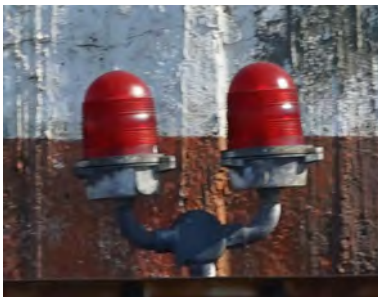
**Prospetto NORD**  
**Ballatoio Quota 140,85mt**

Luci rosse: INTEGRE

Collegamenti elettrici: CANALETTE PORTACAVI COLLEGATE  
SCATOLA DI DERIVAZIONE INTEGRA

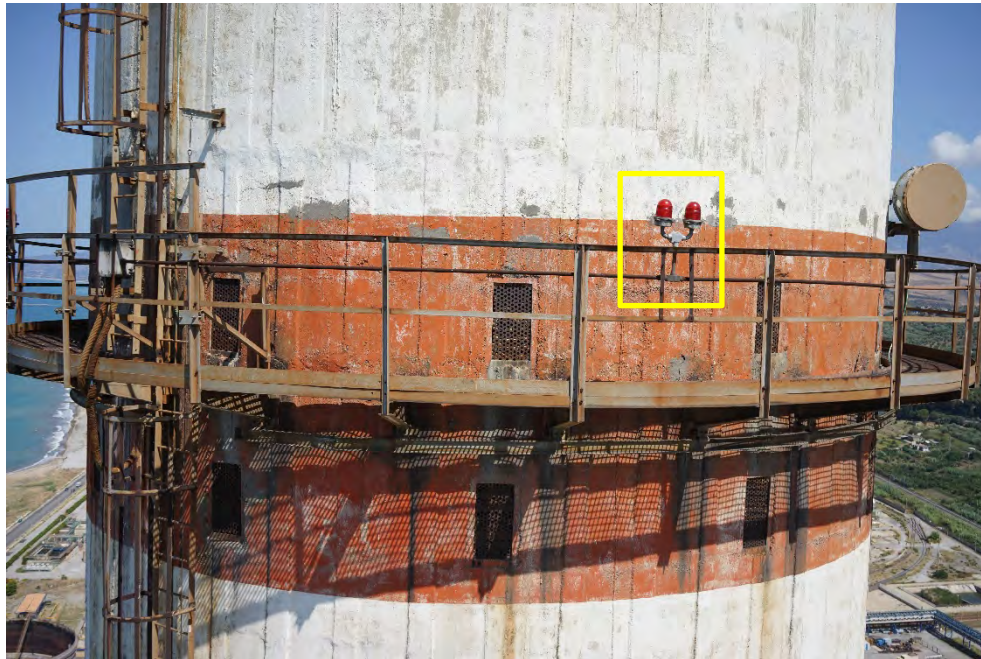
**Prospetto OVEST**  
**Ballatoio Quota 140,85mt**

Luci rosse: INTEGRE

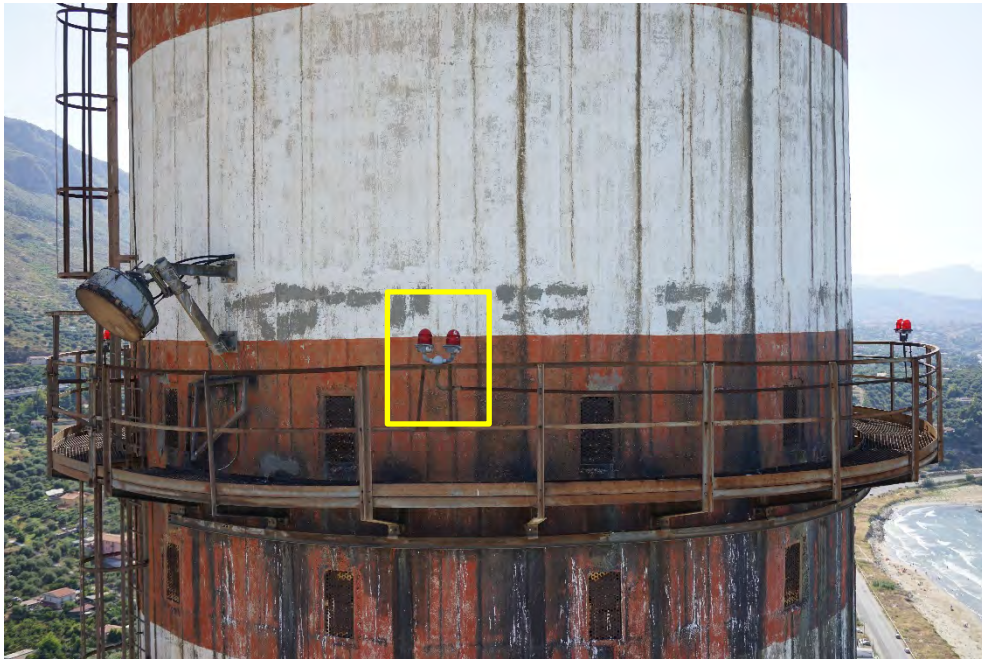
**Prospetto EST**  
**Ballatoio Quota 140,85mt**

Luci rosse: INTEGRE

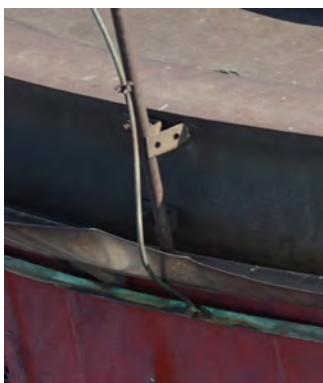
**Captatore 1**

- Captatore in posizione
- Captatore collegato fisicamente al sistema di conduzione alle calate

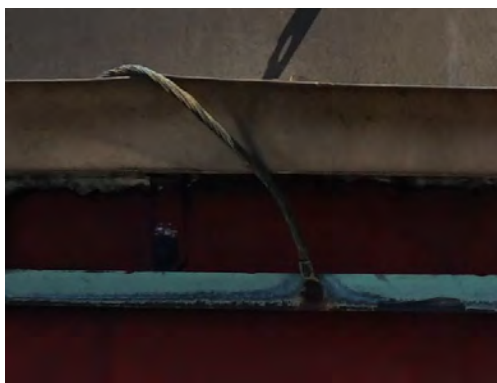
**Captatore 3**

- Captatore ASSENTE
- Cordino di calata presente e collegato fisicamente al sistema di conduzione alle calate

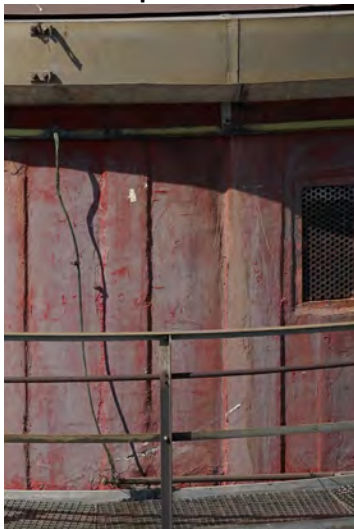
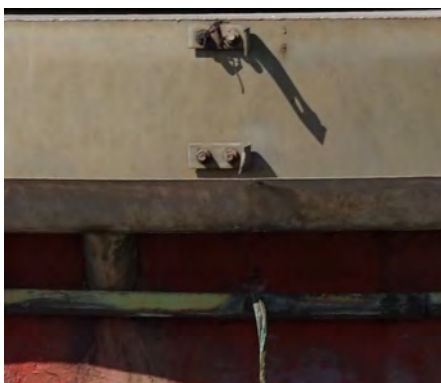
**Captatore 5**

- Captatore NON in posizione
- Captatore collegato fisicamente al sistema di conduzione alle calate

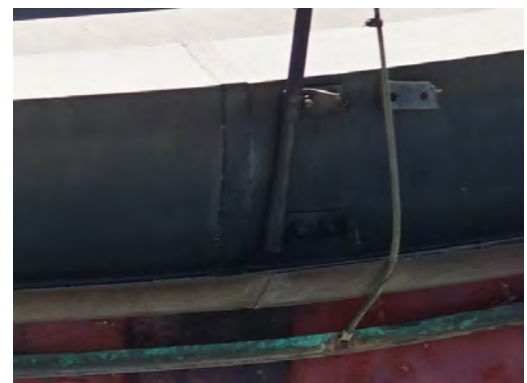
**Captatore 8**

- Captatore in posizione, ma staccata una piastra di ancoraggio
- Captatore collegato fisicamente al sistema di conduzione alle calate

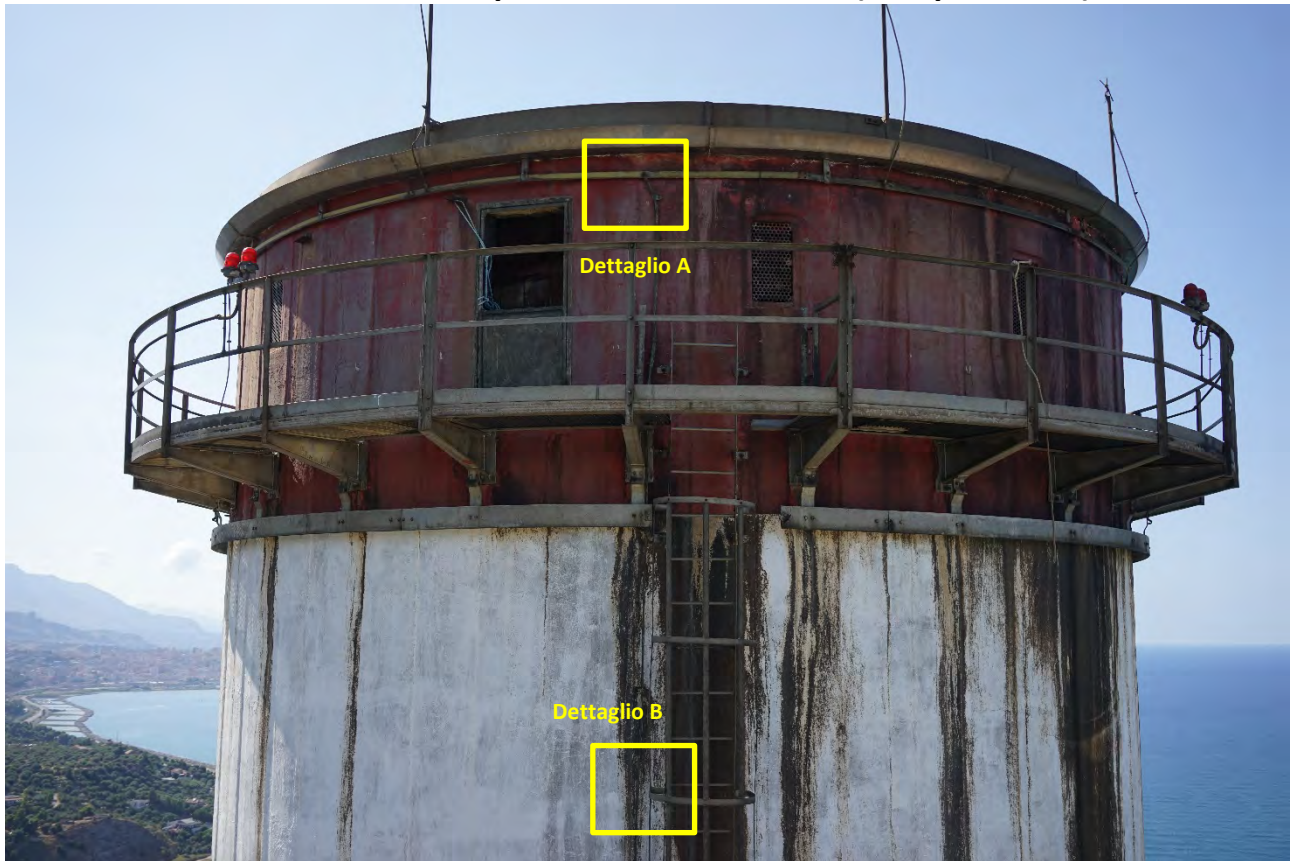
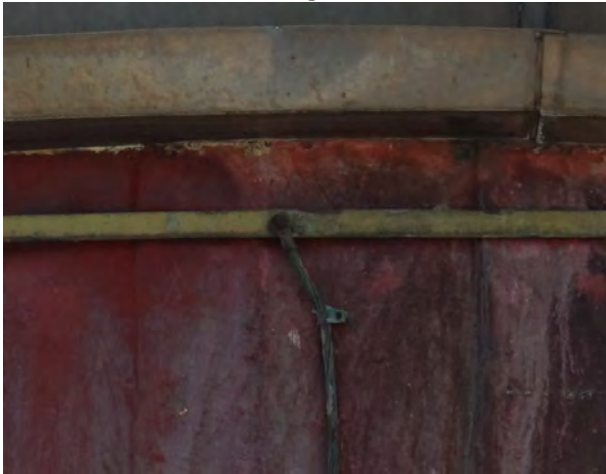
**Connessione all'impianto di calata a terra (Prospetto EST)**

Il collegamento dell'anello di connessione dei captatori alla calata di terra è in posizione.

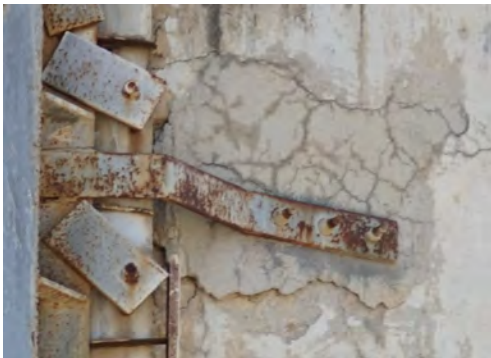
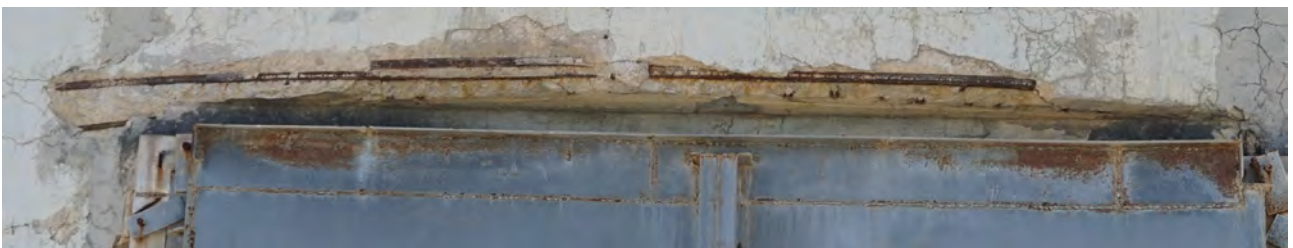
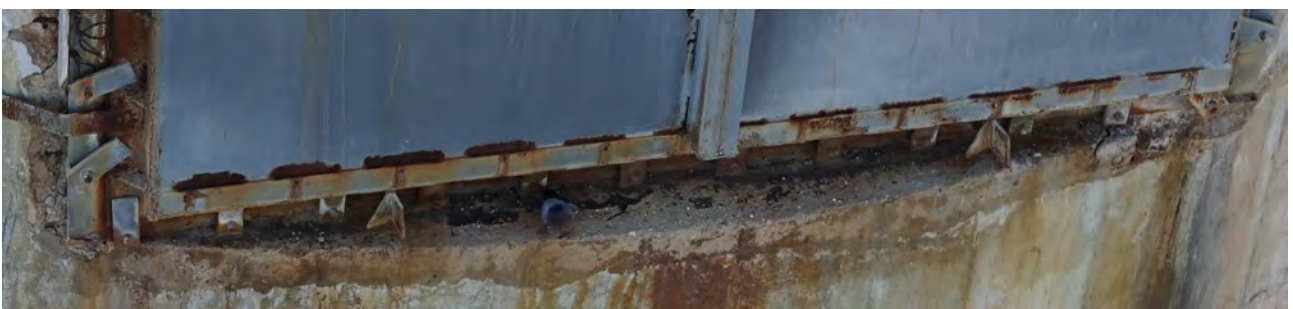
### Prospetto OVEST

Il portello in acciaio risulta in discreto stato di conservazione.

I fissaggi laterali con fasce metalliche sono in parte compromessi a causa della frattura lato calcestruzzo

La delimitazione superiore ed inferiore dell'asola in calcestruzzo risultano fortemente ammalorate.

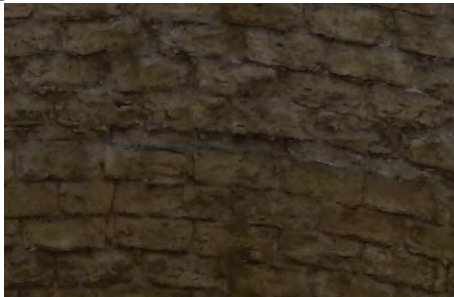
#### Dettaglio 3

I corsi di malta sono stati ispessiti con ricorrenza di circa 130cm. Fin dalla costruzione della canna. Non appare pregiudicato l'effetto legante della malta.

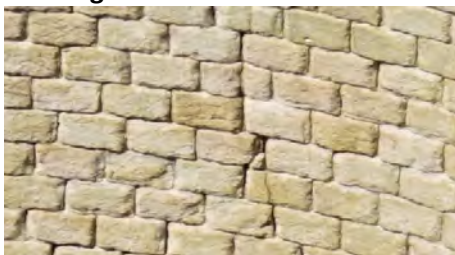
**Dettaglio 6**

Sono presenti rari elementi in refrattario fratturati. Possono, nelle parti ispezionate del comignolo, ritenersi inferiori all'1% in numero.

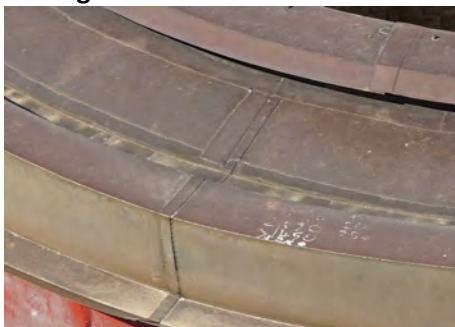
**Dettaglio 7**

Il raccordo sommitale in lamiera è integro. Le giunzioni per sovrapposizione tra le parti sono in buono stato di conservazione

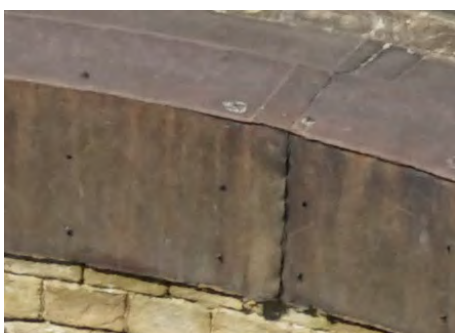
**Dettaglio 7**

I fissaggi con rivetti e bulloneria sono presenti ed in buono stato di conservazione

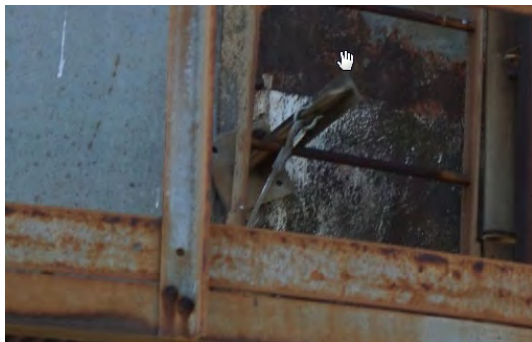
Almeno due mensole di supporto di tale cavo risultano quasi distaccate dal supporto in calcestruzzo, e da osservare che a fronte della predisposizione di 4 fori nella piastra delle mensole in generale sono stati effettuati 2/3 ancoraggi.

Mensola ancoraggio cavo guida della Linea Vita divelto quasi totalmente

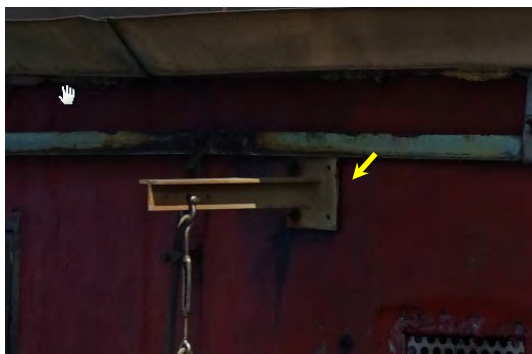
Numero di ancoraggio della piastra non congruenti col numero di fori (4 fori presenti, 2 ancoraggi eseguiti)

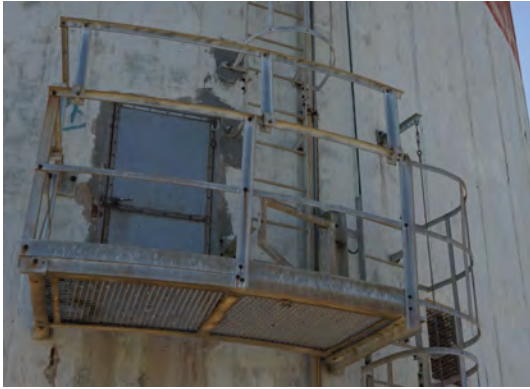
Quota 62,65mt

I profili in acciaio zincato costituenti scale, corrimano, protezioni, ferramenta in genere risultano sostanzialmente privi di ossidazione significativa fino alla quota di 60mt circa, dopodiché a partire dagli elementi a quota superiore inizia un progressivo avanzare dello stato di ossidazione, che risulta particolarmente significativo fino alla quota 172,10 per poi ritornare ad essere meno intenso. Le bullonature di fissaggio ed i grigliati di calpestio seguono in generale lo stesso criterio di ossidazione appena esposto.
